E0001336 - PE

**Keilrippenriemen - Quietschgeräusch**

Änderung an der Synchronisierung für 3., 4. und 5. Gang, an den Schaltgetrieben F25 / F35

**Frontscheibenwischer - Wischerarm schlägt über A-Säule**

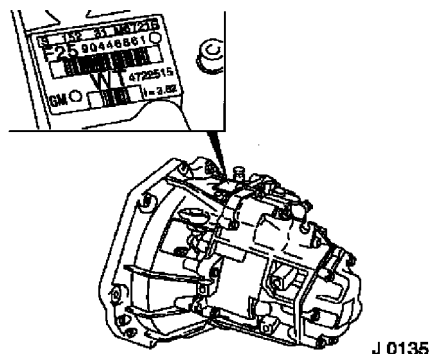
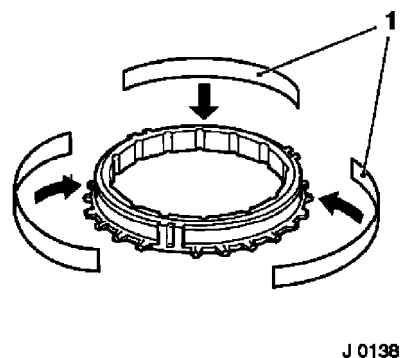
Bei verschiedenen Fahrzeugen kann es bei leichter Beschleunigung unter Last, im Drehzahlbereich zwischen 800 bis 1200 U/min, zu klappernden oder leicht rasselnden Geräuschen der nicht im Eingriff befindlichen Synchronringe des 3., 4. oder 5. Ganges kommen.

Bei den genannten Getrieben wurde die Synchronisierung für den 3., 4. und 5. Gang mit zusätzlichen "Blechstreifen" (1) zwischen den Synchronringen und den Synchronkörpern versehen.

Ab den Getriebeummern (bei Vectra-B: M 24983 für Synchronisierung 5. Gang und M 67218 für Synchronisierung 3. und 4. Gang) und (bei Sintra: M 00270 für Synchronisierung 3. und 4. Gang und M 54295 für Synchronisierung 5. Gang) dürfen keine Blechstreifen verwendet werden, da bei diesen Getrieben die Schaltmuffen entsprechend geändert wurden.

Über die Abteilung "Service Teile" werden für die genannten Getriebe die entsprechenden Teile für die Synchronisierung mit zusätzlichen "Blechstreifen" geliefert. Dadurch ändert sich die Montage und die Einbaureihenfolge geringfügig.

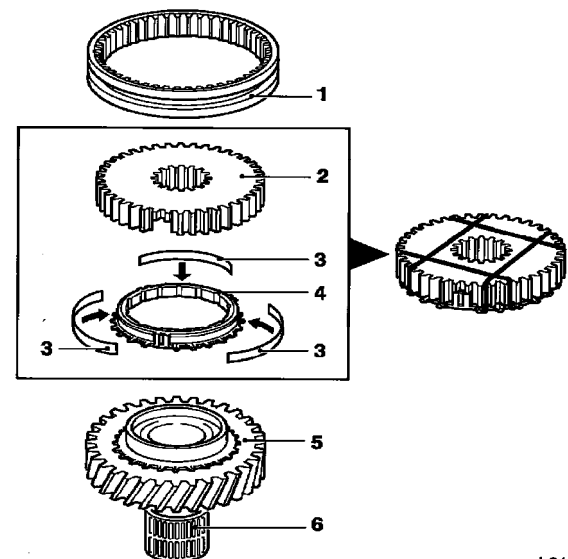
## **Geänderte Einbaureihenfolge Synchronisierung für 5. Gang, F25 und F35 Getriebe**

- 1 Schaltmuffe
- 2 Synchronkörper
- 3 Blechstreifen
- 4 Synchronring
- 5 Geschaltetes Zahnrad 5. Gang
- 6 Nadellager

Es ist darauf zu achten, daß sich die drei Blechstreifen bei der Montage nicht verschieben. Dies kann durch das Festspannen des Synchronrings 4 an den Synchronkörper 2 mit zwei Gummibändern, wie im Bild gezeigt, verhindert werden.

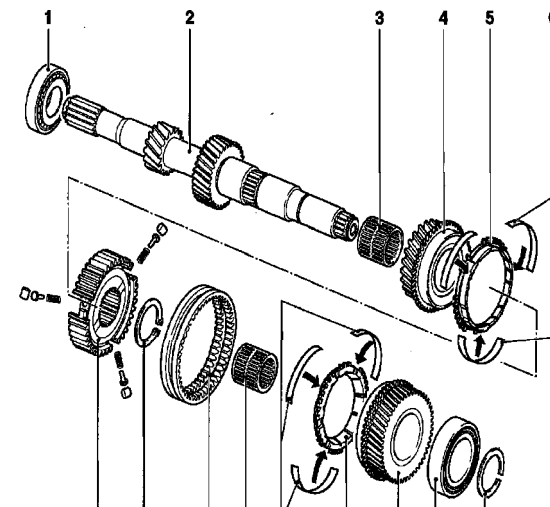
## **Geänderte Einbaureihenfolge Synchronisierung für 3. und 4. Gang F25 und F35 Getriebe**

- 1 Zusammenbau Lager
- 2 Antriebswelle
- 3 Nadellager 3. Gang
- 4 Geschaltetes Zahnrad 3. Gang
- 5 Synchronring
- 6 Blechstreifen
- 7 Synchronkörper
- 8 Sicherungsring
- 9 Schaltmuffe
- 10 Nadellager 4. Gang
- 11 Blechstreifen
- 12 Synchronring
- 13 Geschaltetes Zahnrad 4. Gang
- 14 Zusammenbau Lager
- 15 Sicherungsring

Es ist darauf zu achten, daß sich die drei Blechstreifen bei der Montage nicht verschieben.

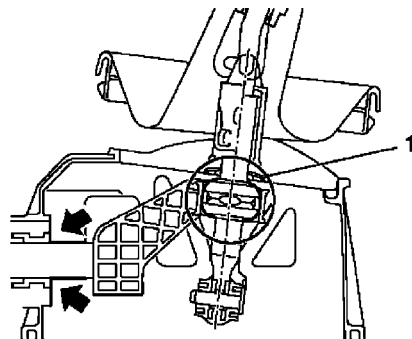
Schwergängige Schaltbetätigung und Geräusche.

Nicht ausreichende Schmierung bzw. Verwendung ungeeigneter Schmiermittel.

Von Handschalthebelkugel, im Bereich der Schraffur (1), altes Fett entfernen. Bei Ausführungen mit Gummiring (2) an der

von Fettmangel oder Verwendung von ungeeigneten Schmiermitteln Abrieb aufgetreten ist, auszutauschen. Schwarze Verfärbung des Fettes durch geringen Abrieb ist normal und beeinträchtigt nicht die Funktion.

Handschalthebel ausbauen. Bereiche Handschalthebel (1) und Schaltstange (Pfeile) mit Siliconfett (rosa) unter Zuhilfenahme eines Pinsels einfetten. Handschalthebel in Schaltgehäuse einsetzen. Bolzen einsetzen und Sicherungsklammer verriegeln. Faltenbalg in Mittelkonsole einclipsen. Eine Einstellung der Schaltung ist nicht notwendig.

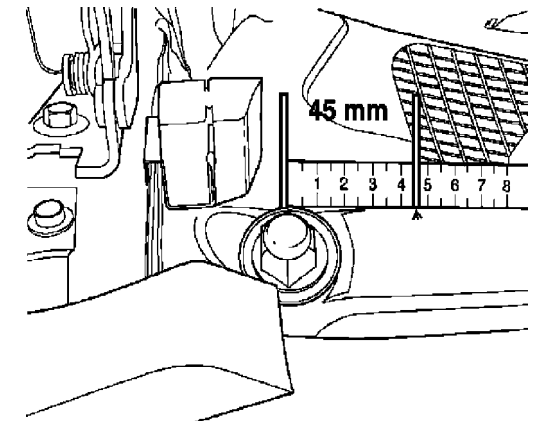
Rechter Wischerarm schlägt über die A-Säule.

Ungünstiges Zusammentreffen von hoher Fahrzeuggeschwindigkeit (ab 140 km/h), Windrichtung und Windstärke.

Zur Positionierung des Stoppers (siehe Abb.), Scheibenwischer im Abstand 45 mm vom Scheibenwischerdrehpunkt markieren.

Scheibenwischerarm in Senkrechtposition bringen.

Stopper mittig zur Markierung anbringen.

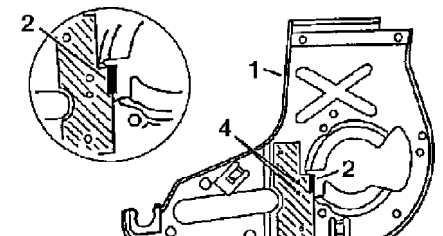
Endstellungsflasche auf der Grundplatte des Wischerzusammenbau kann sich verformen.

Verstärkungssatz montieren (Siehe Abbildung, nächste Seite)

- Schlauch von Scheibenwaschanlage an der Unterseite der Grundplatte (1) aushängen.
- Verstärkungsplatte (3) an Endstellungsflasche (2) positionieren und mit Grippzange stabilisieren.
- Zwei Löcher bohren (4), Durchmesser 3,2 mm, Späne beseitigen und Löcher entgraten.
