## INFORME TECNICO

Señor(es): DERCOCENTER S.A.C  
Dirección: Av. Los Castillos 560 - Ate - Lima  
O.T:  
Placa: APL – 646  
Marca Changan  
Modelo: CS35  
Año: -

Evaluación de culata

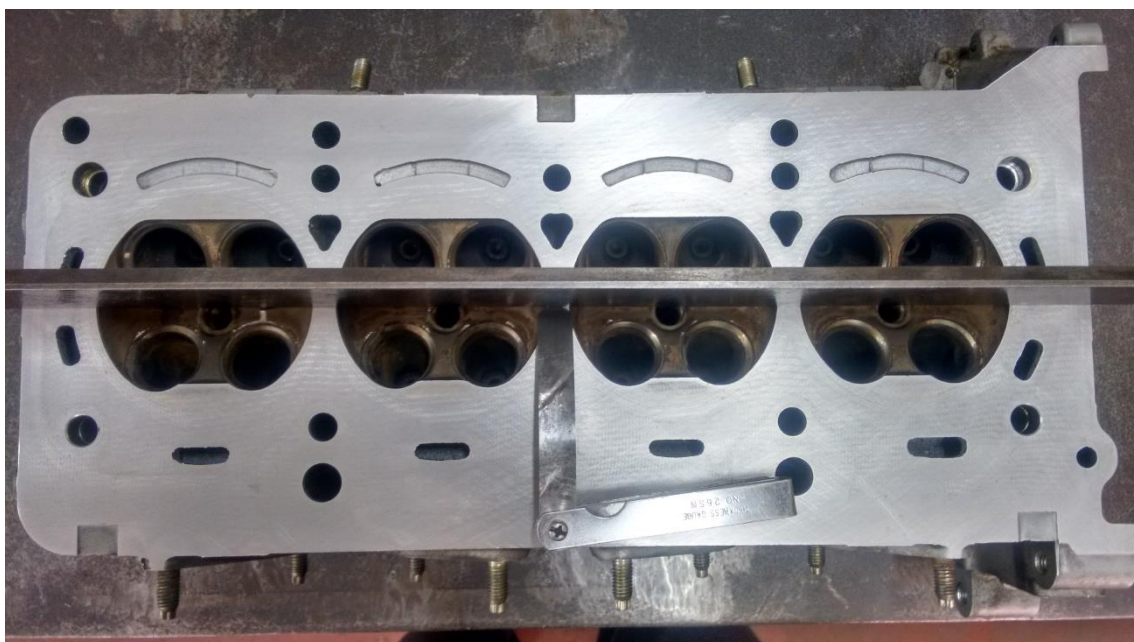
Máxima luz longitudinal de planitud

Luz medida: 0.00 mm

Máxima luz longitudinal de planitud de culata se encuentra en buenas condiciones.

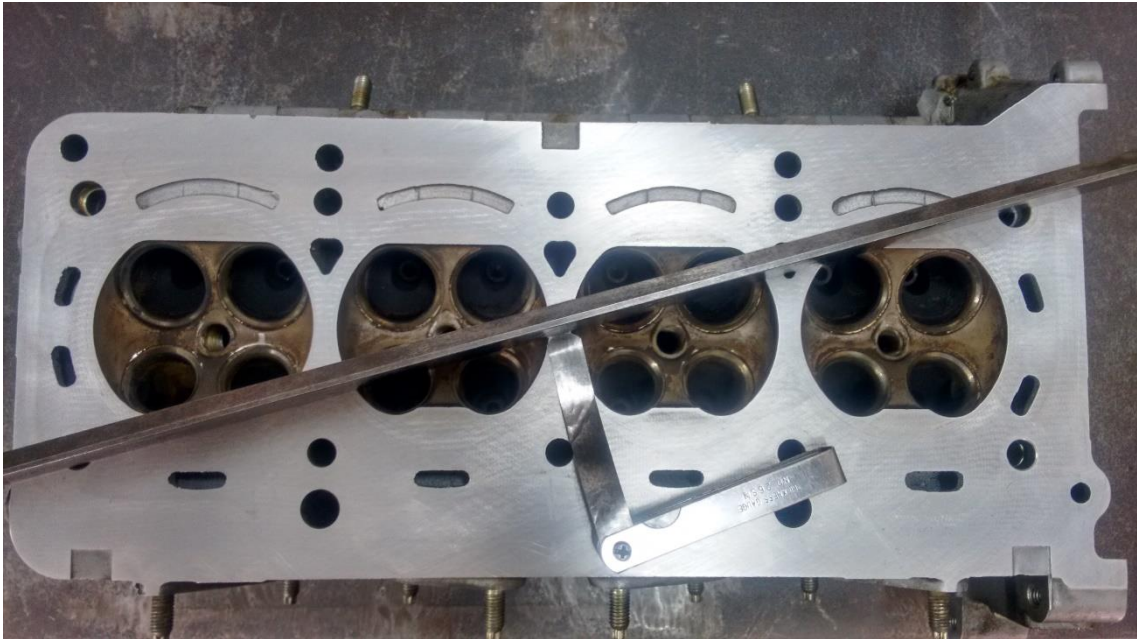
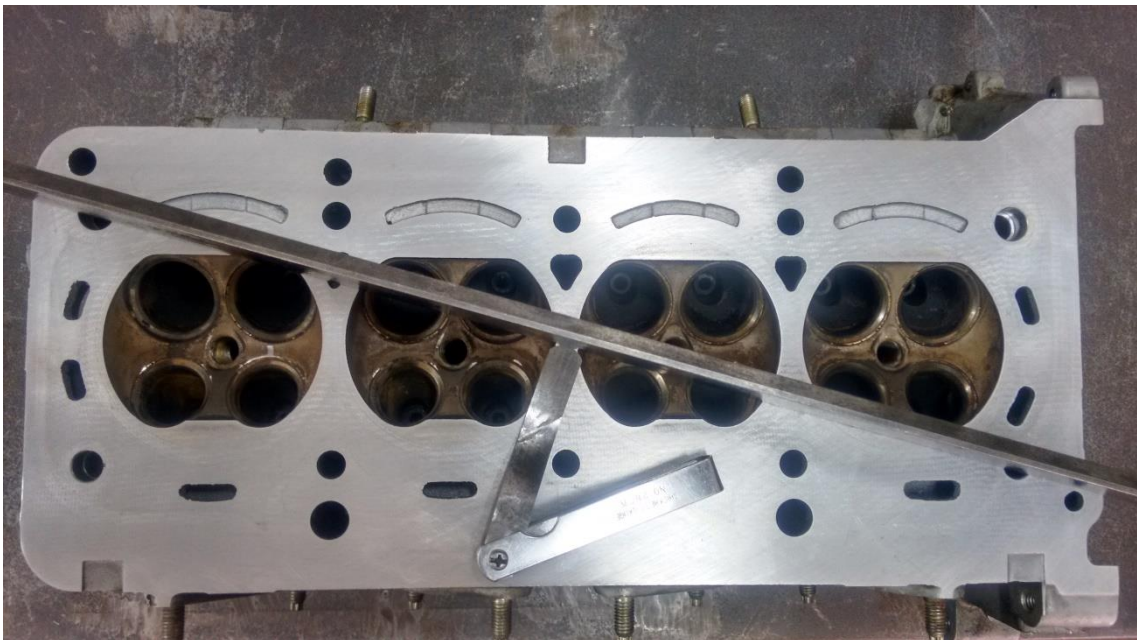
**Máxima luz transversal de planitud**

Luz medida: 0.00 mm

Máxima luz transversal de planitud de culata se encuentra en buenas condiciones.

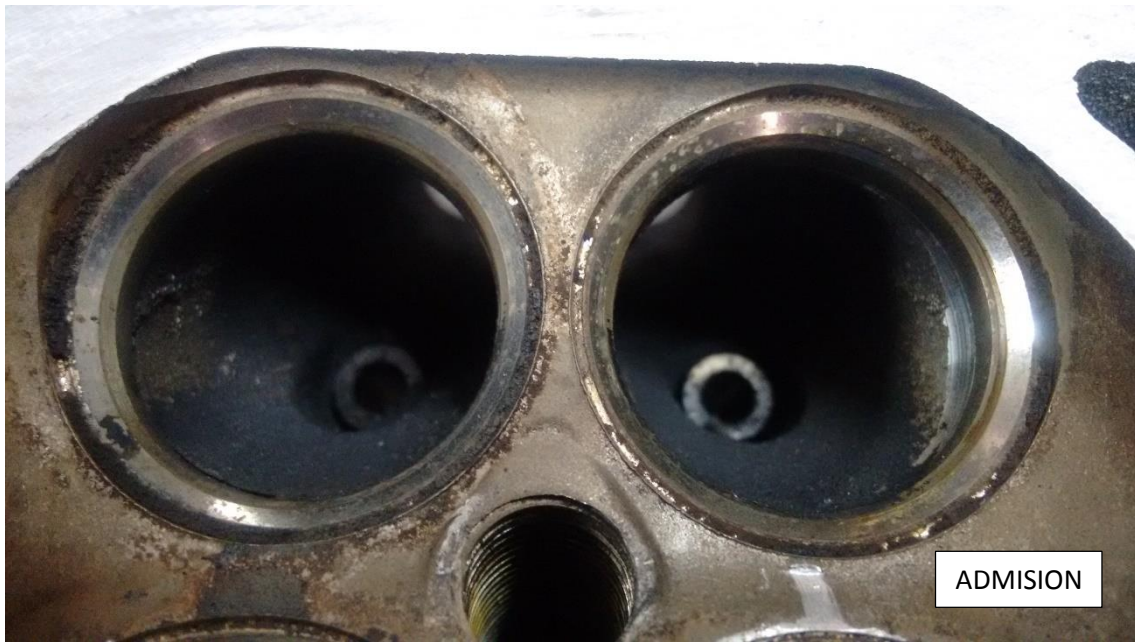
Los asientos de válvula se encuentran careados.

Los asientos de válvula, requieren ser rectificados.

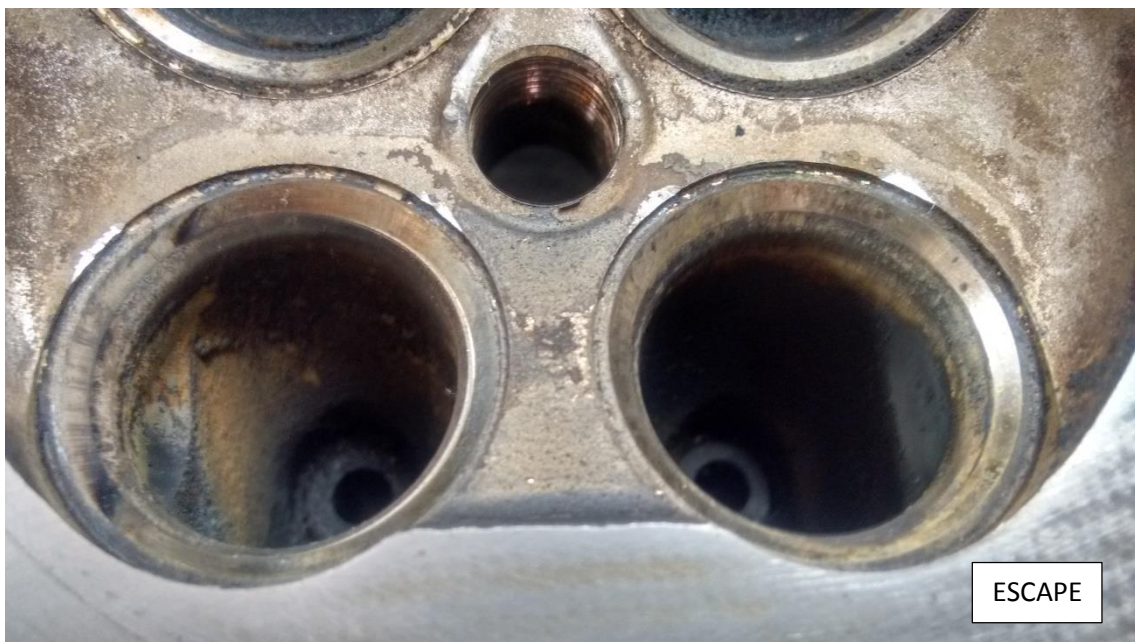
Los asientos de válvula se encuentran careados y presenta deformación.

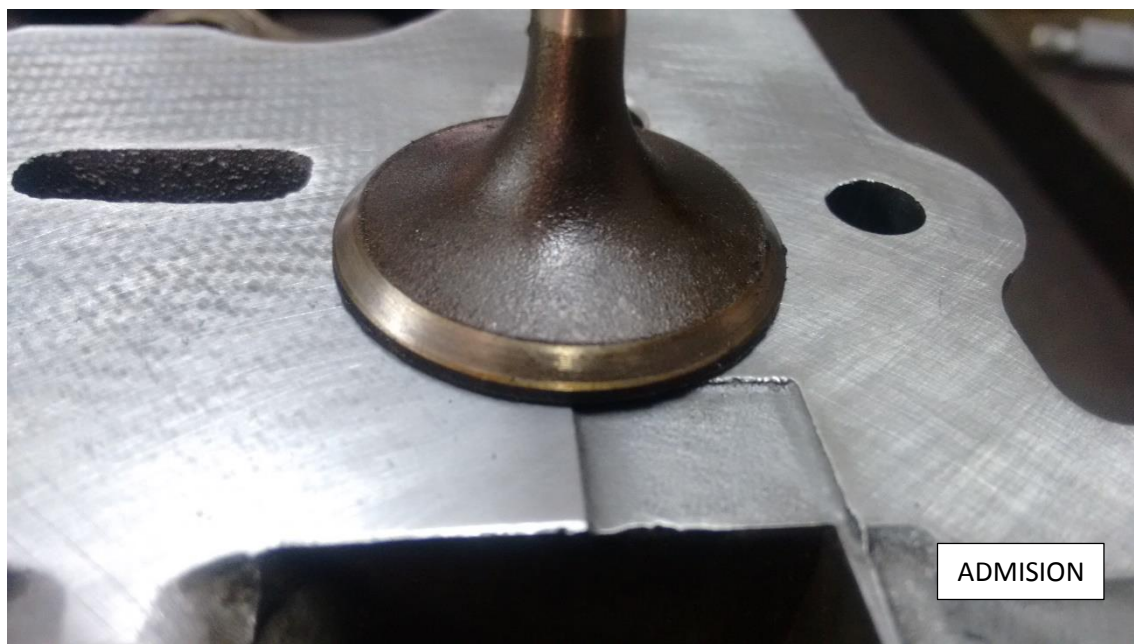
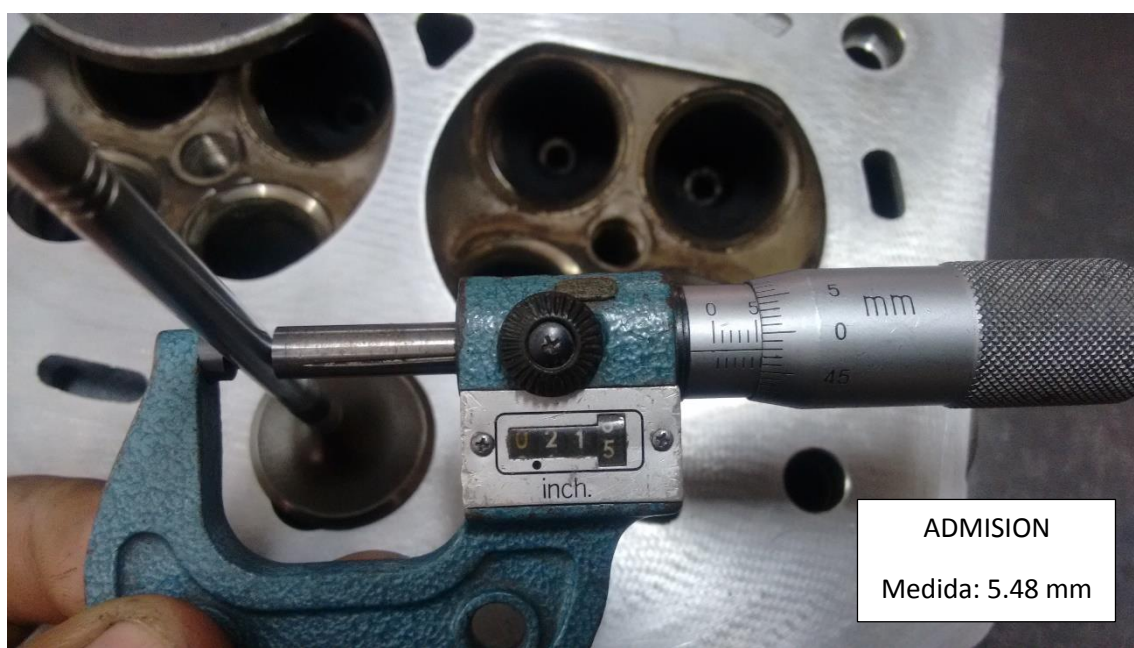
Presenta un mínimo desgaste en la cara de válvula.

Vástago no presenta desgaste.

Cara de válvula requiere ser rectificada.

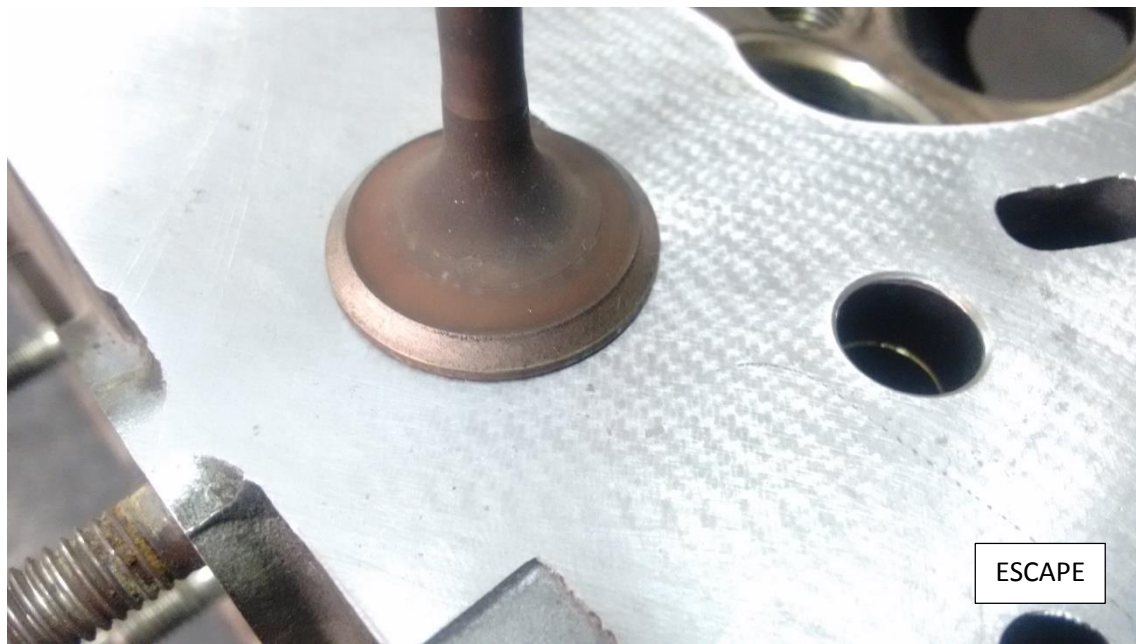
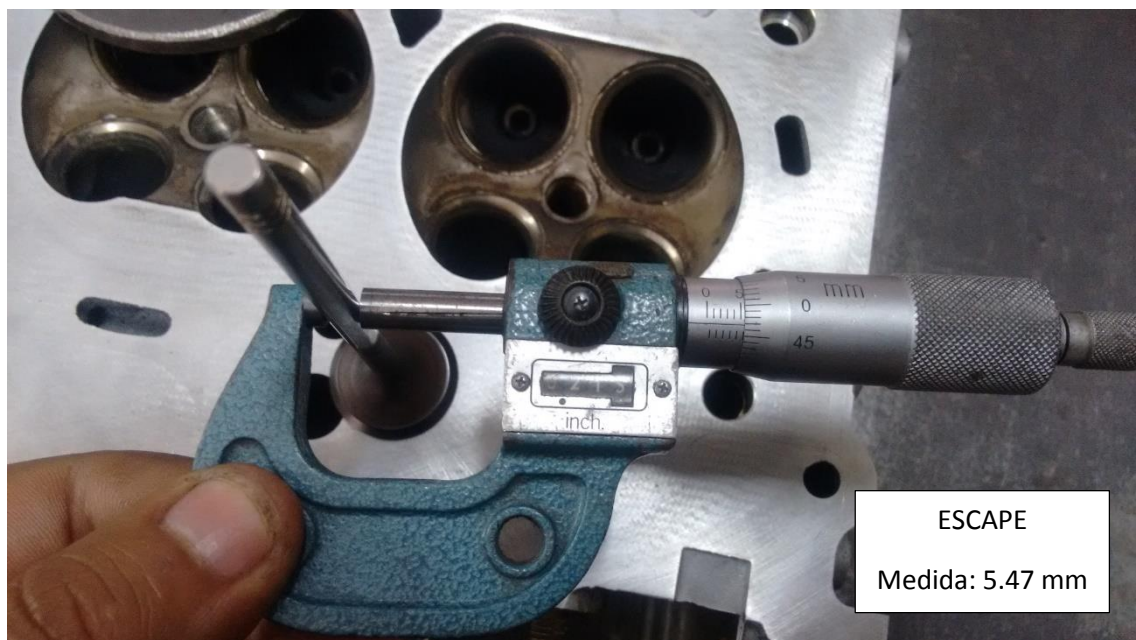
Presenta un mínimo desgaste en la cara de válvula.

Vástago no presenta desgaste.

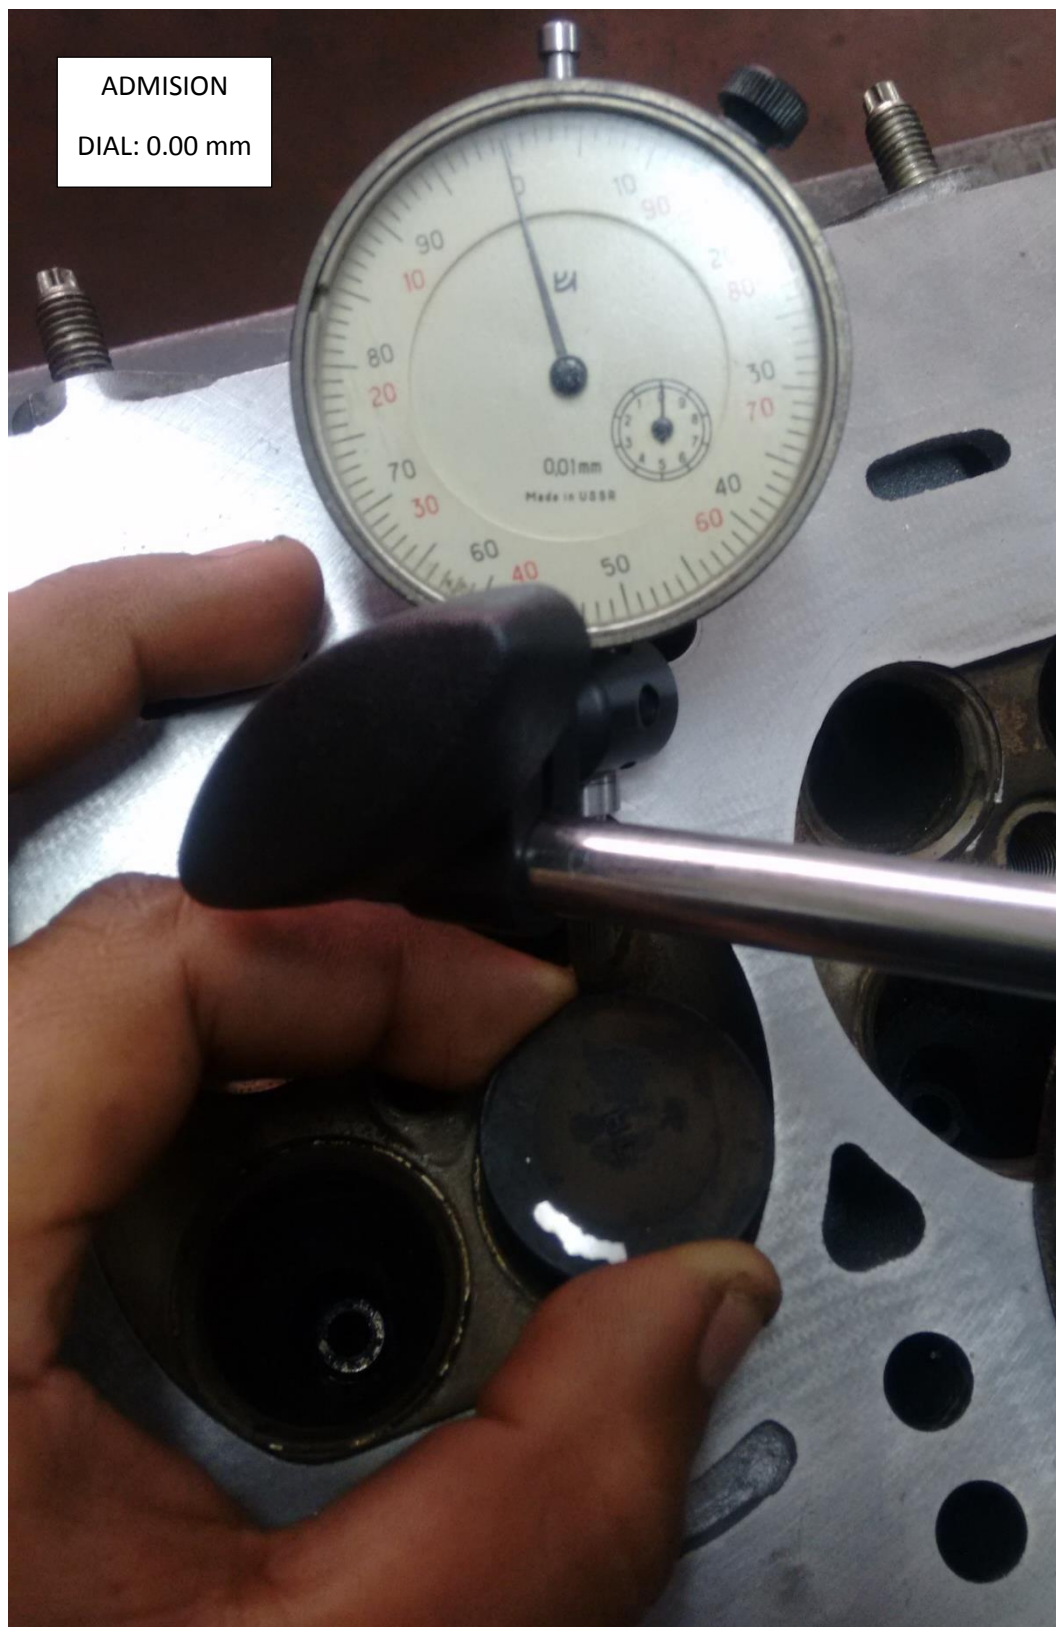
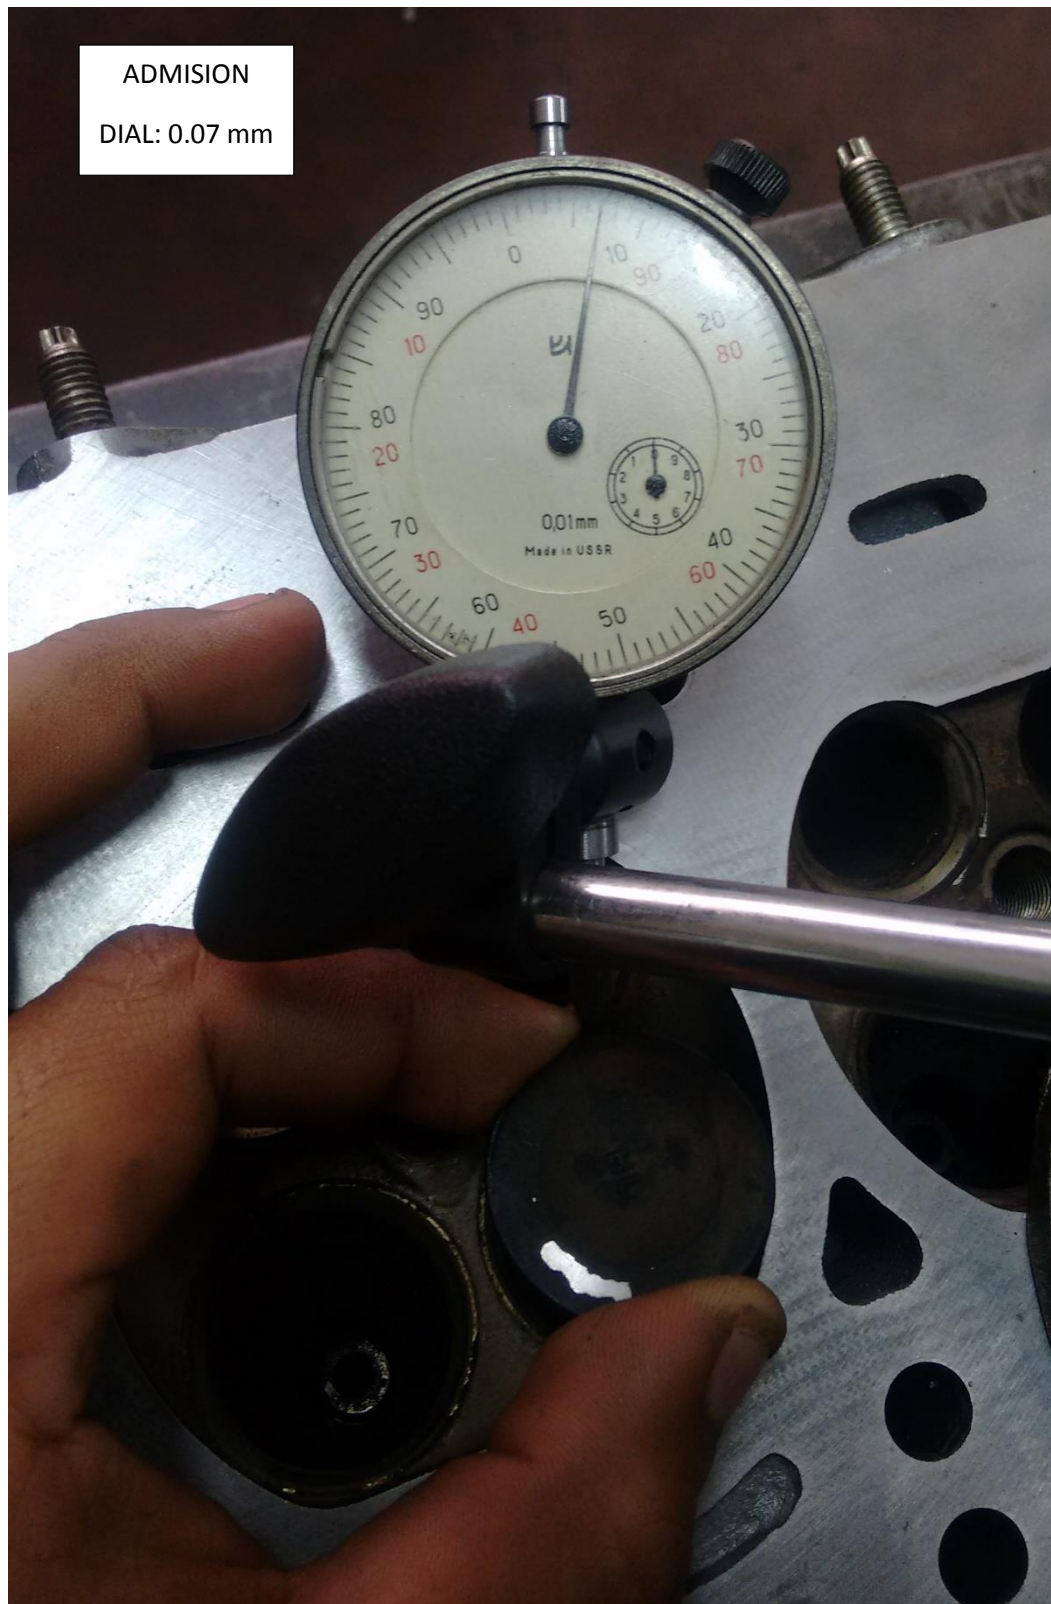
Holgura de guía de válvula de admisión es: 0.07 mm

Se requiere reemplazar las guías de válvula.

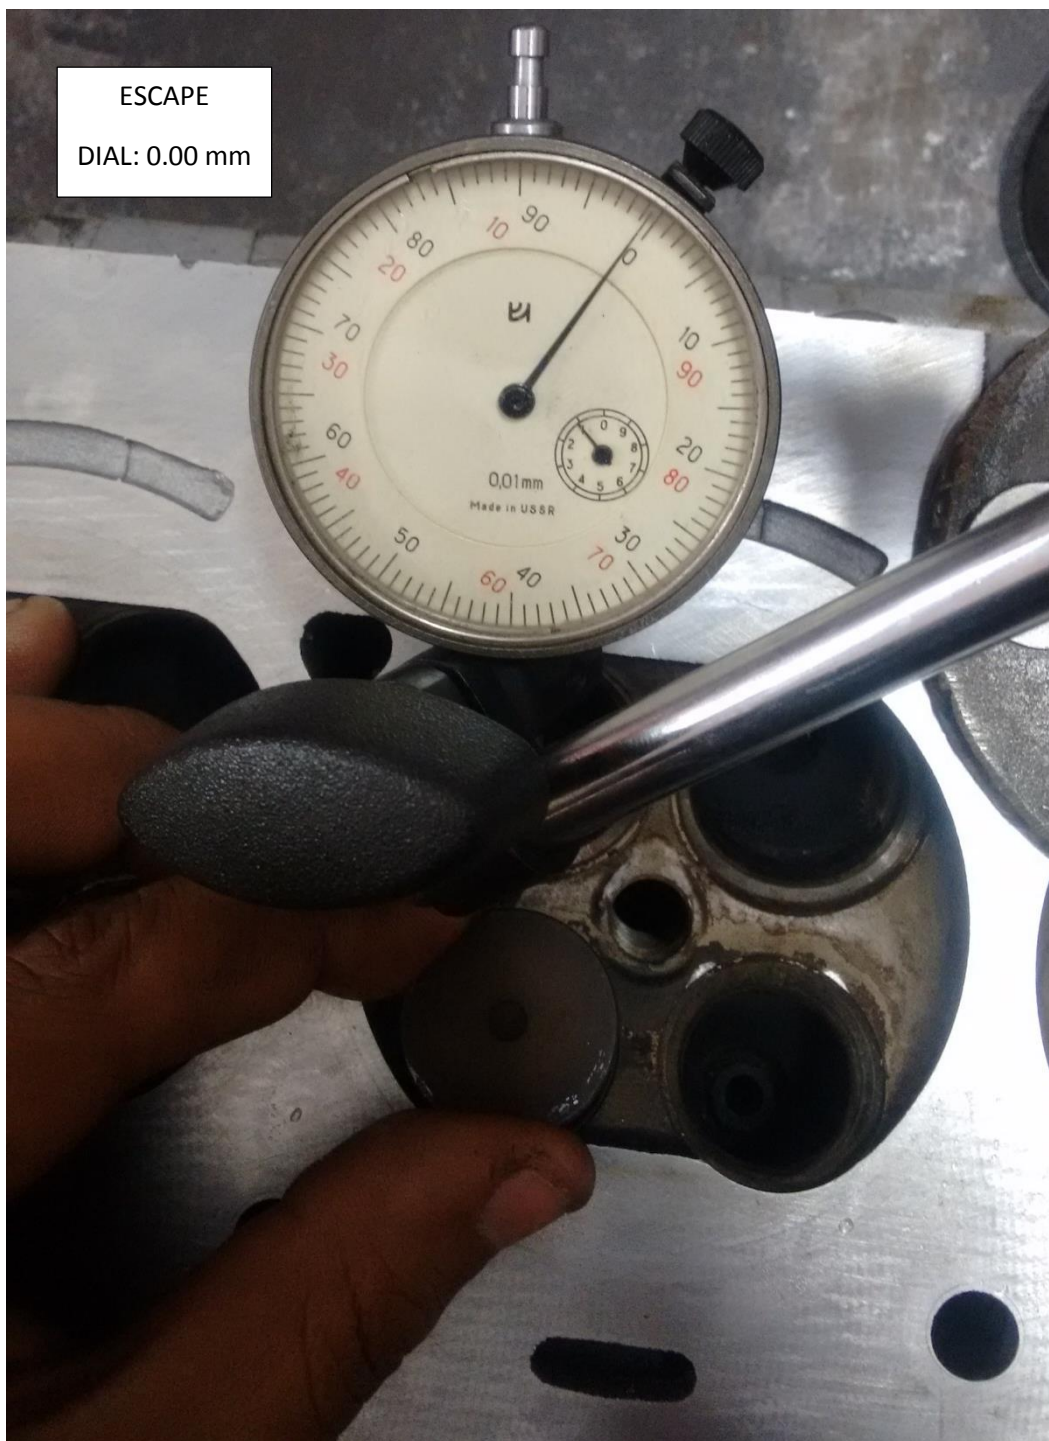
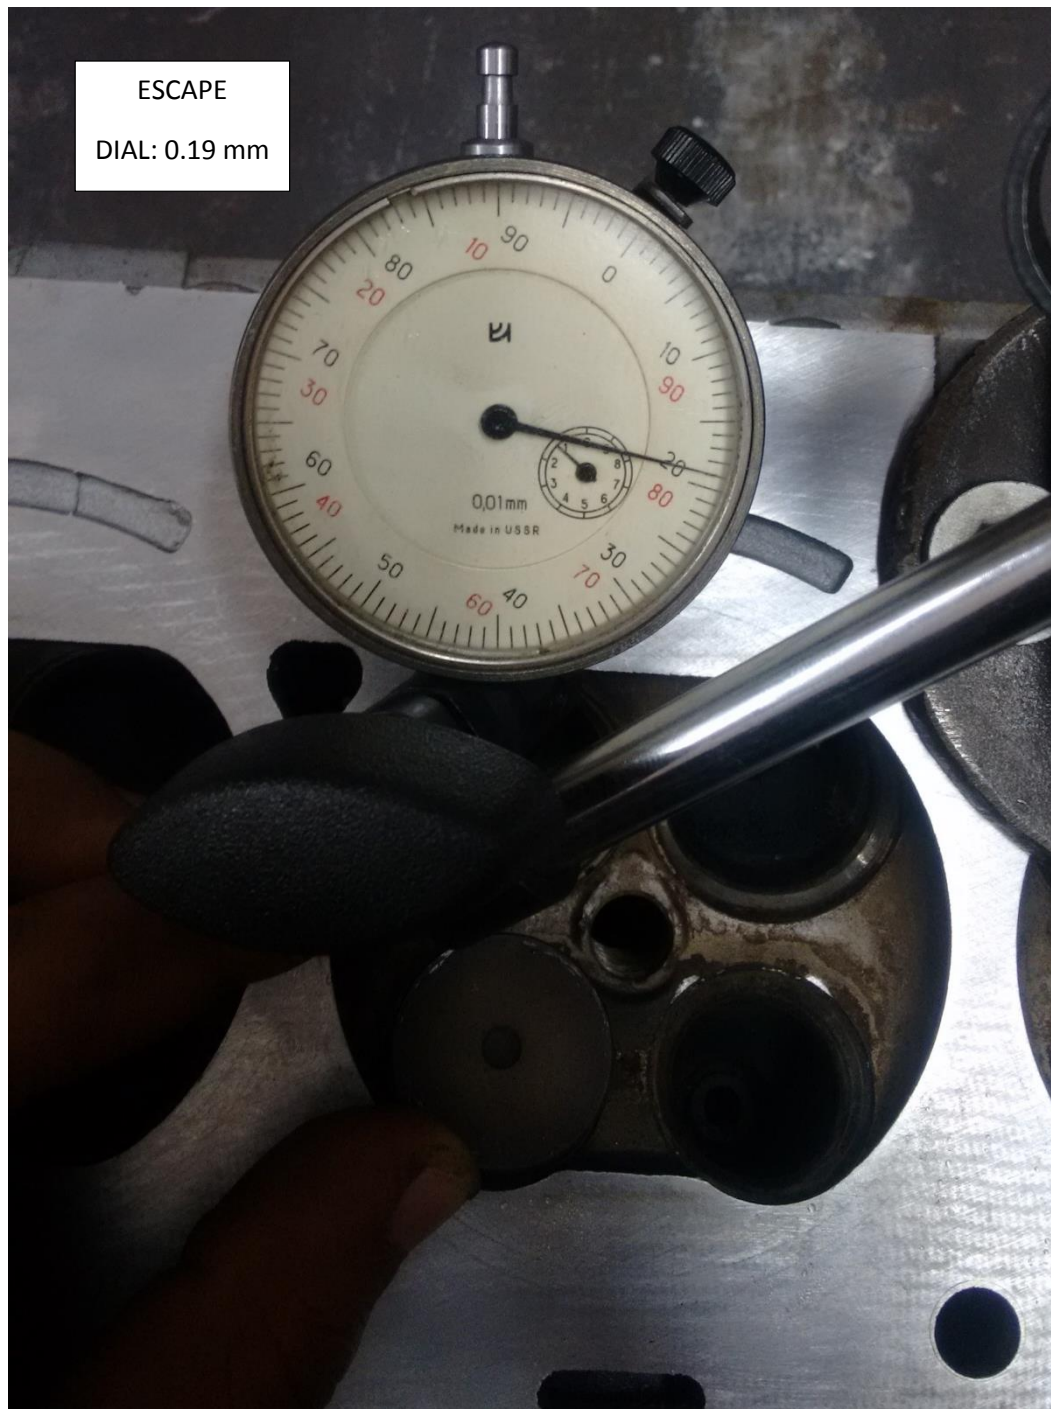
ESCAPE

DIAL: 0.00 mm

**Holgura de guía de válvula de admisión es: 0.19 mm**
