## Diagnosa Suzuki APV

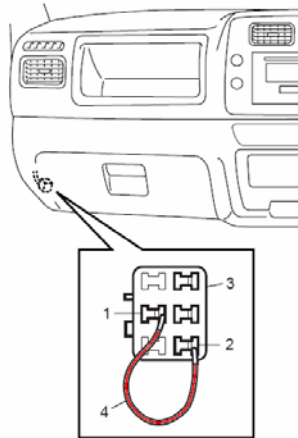
Lokasi DLC berada pada dibawah dashboard kiri (sisi penumpang)

Jumper terminal 1 dan 2 lihat gambar

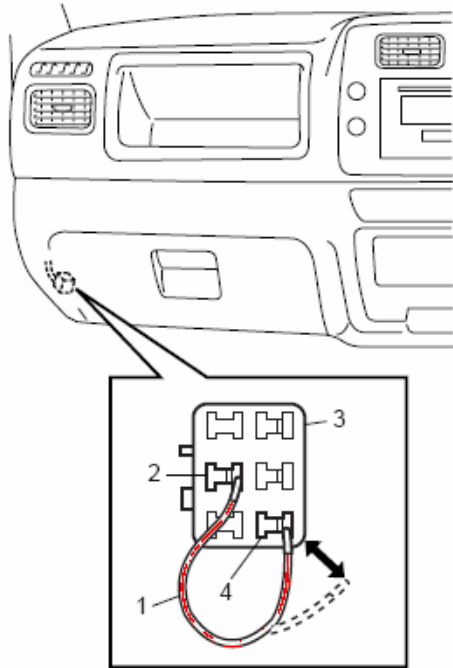
**Cara kedua :**

- Putar kunci kontak “ON”
- Putus hubung terminal 2 & 4 selama 5 kali dalam 10 detik
